リンナイ株式会社製「電子ジャー付ガス炊飯器」の点検・部品交換作業の実施について

平成 22 年 7 月 14 日
宮崎ガス株式会社

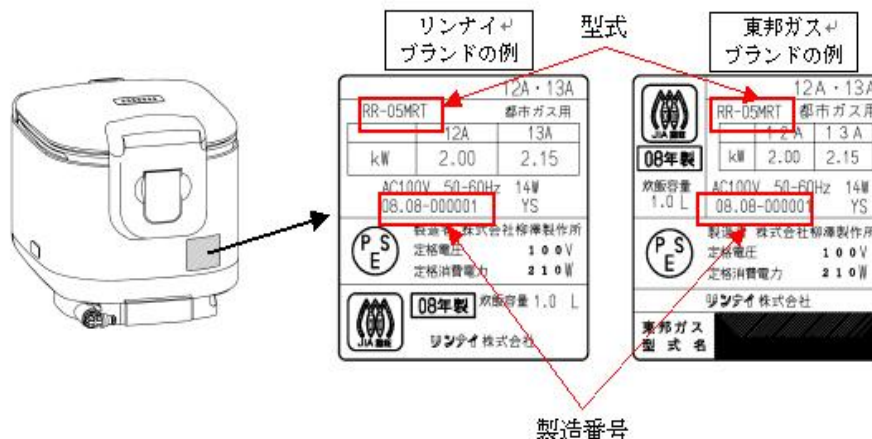
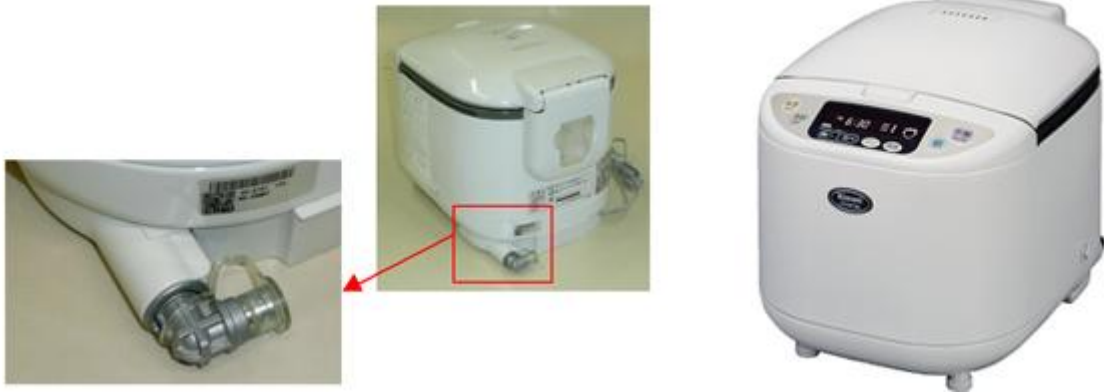
3. 対象機器の確認方法

当該機器は、設置場所にたまった水分がガス接続部に入りやすい構造になっていました。このため、洗剤などに含まれるアルカリ性を含む水分がガス接続部に侵入した場合、腐食を促進させ、亀裂が発生して微量のガス漏れに至り、焼損する可能性があることが判明しております。

- 1) お客さまへのお知らせ：設置が確認できているお客さまにはダイレクトメールをお送りし、点検・部品交換の実施についてお知らせします。
- 2) 作業内容：ガス接続部部品の交換作業（作業時間約 60 分）・・・リンナイ株式会社実施
